# 建设项目竣工环境保护验收调查表

项目名称：北 I-2 深冷至北 I-1 深冷调气管道等 3 条  
管道北一路穿越工程

委托单位：大庆油田有限责任公司天然气分公司

编制日期：2022 年 5 月

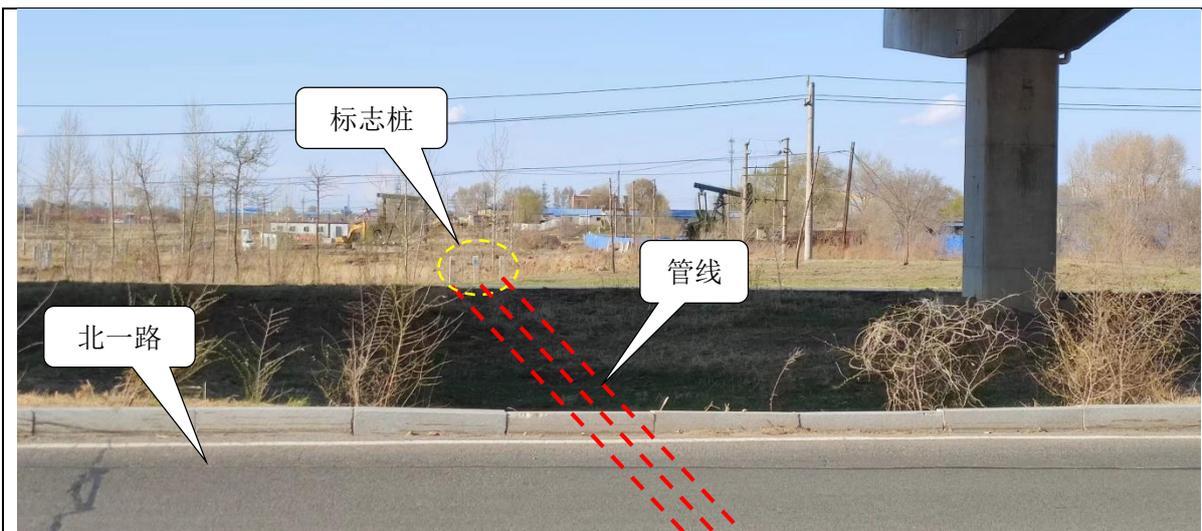
标志桩及管线路由走向

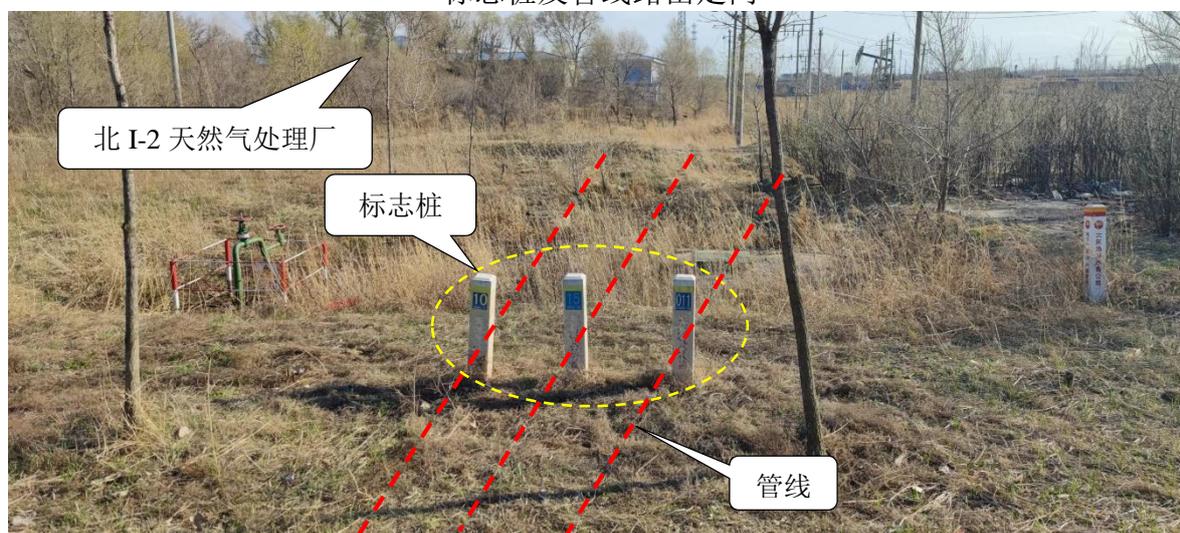
标志桩及管线路由走向

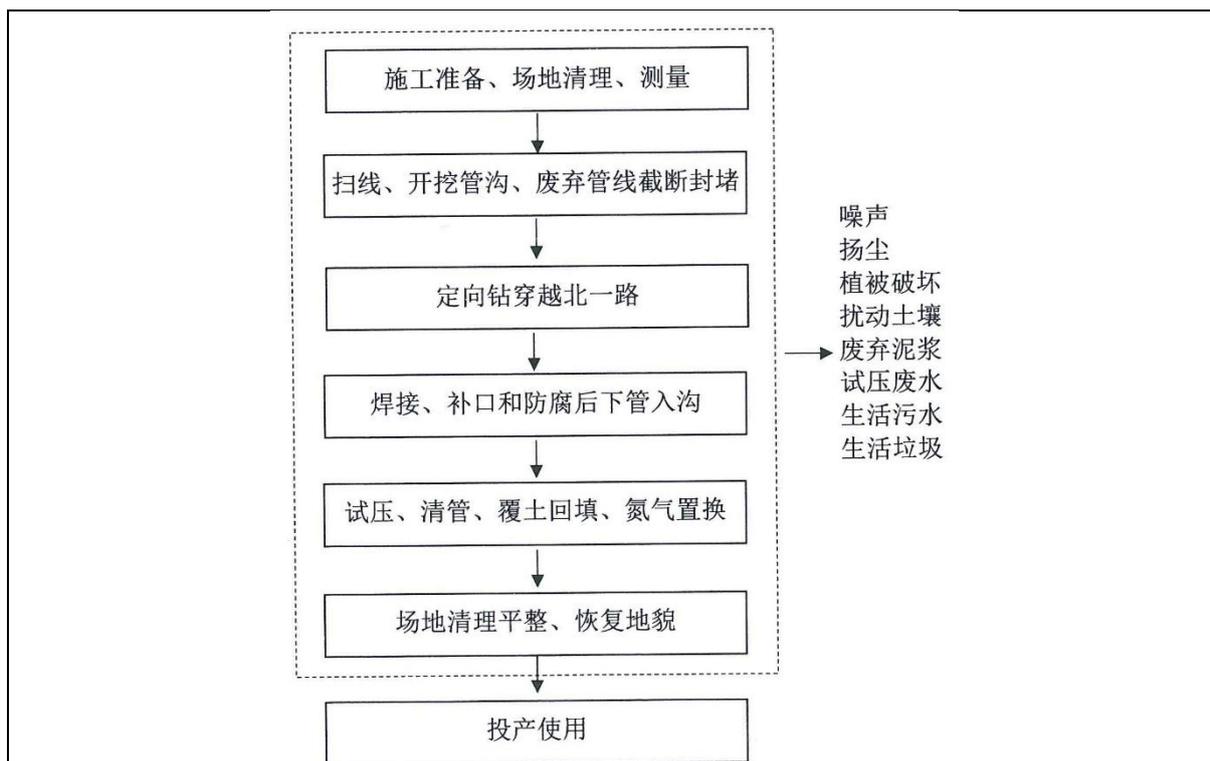
图 4-1 施工期管线改造施工流程及产污节点示意图

本工程在施工前管道停输，用氮气对管道进行彻底吹扫，为确保动火作业的安全，按《化学品生产单位动火作业安全规范》要求，用氮气吹扫后管道内的气体满足气体爆炸极限及相应含量要求。废弃管道截断后两端用钢板焊接封堵，留在地下不取出。管道穿越北一路采取定向钻施工。新建管道施工过程为先组焊管道，然后开挖管沟、下沟管道，特殊地段根据实际情况合理穿插各工序。本工程的工艺流程及产污节点流程图，见图 4-1。

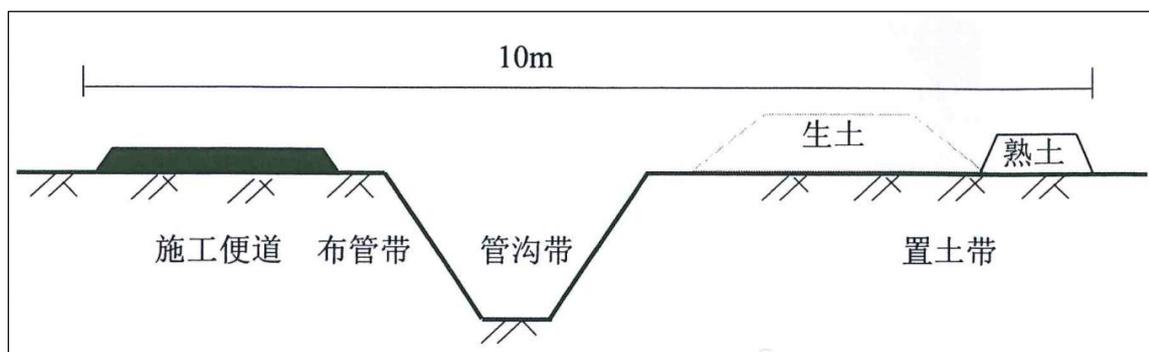
图 4-2 管道施工作业断面图

本项目管道作业宽度为 10m，管沟深度 1.5m，边坡坡度 1：1。管道施工作业断面见图 4-2。

施工作业带清理采用挖沟机、推土机扫线，人工配合清理。防腐管由工厂预制，采用专用管拖车拉运现场连接。管沟开挖采用挖掘机等机械及人工辅助清理完成。管道连头之后，进行土方回填、场地恢复。回填完的管沟用推土机进行压实、整形。

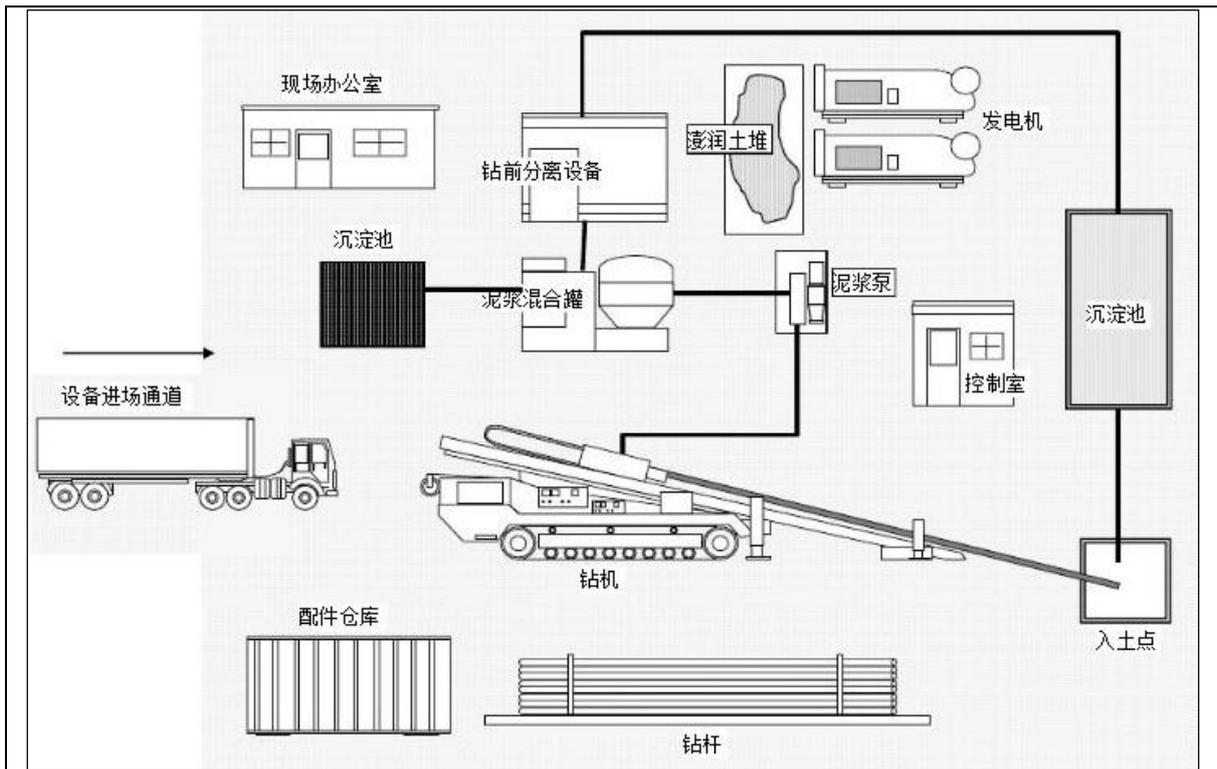
图 4-3 定向钻施工场地平面布置示意图

本工程中管线采用定向钻穿越的施工程序是：在一侧先用定向钻机在公路底部钻一导向孔，当钻头在路对面出土后，在出土端连接扩孔器，在扩孔器转动（配以高压泥浆冲切）扩孔的同时，钻台上的活动卡盘向上移动，拉动扩孔器前进，使钻孔略大于穿越管直径，然后将路对面已组装焊接的穿越管段连接在扩孔器上，拉动钻杆，将穿越管段通过扩孔后的导向孔回拖到定向钻机的一侧。

定向钻施工场地平面布置示意图见图 4-3，定向钻施工示意图见图 4-4。

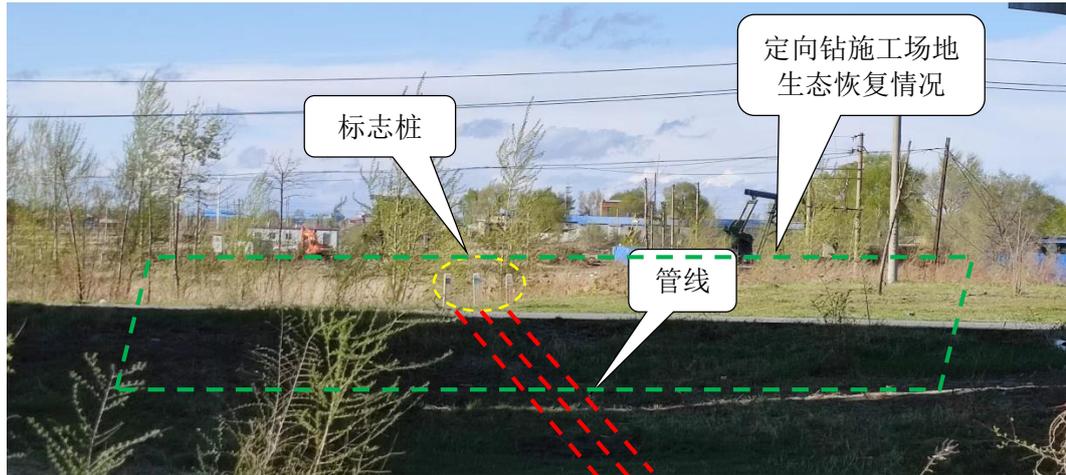
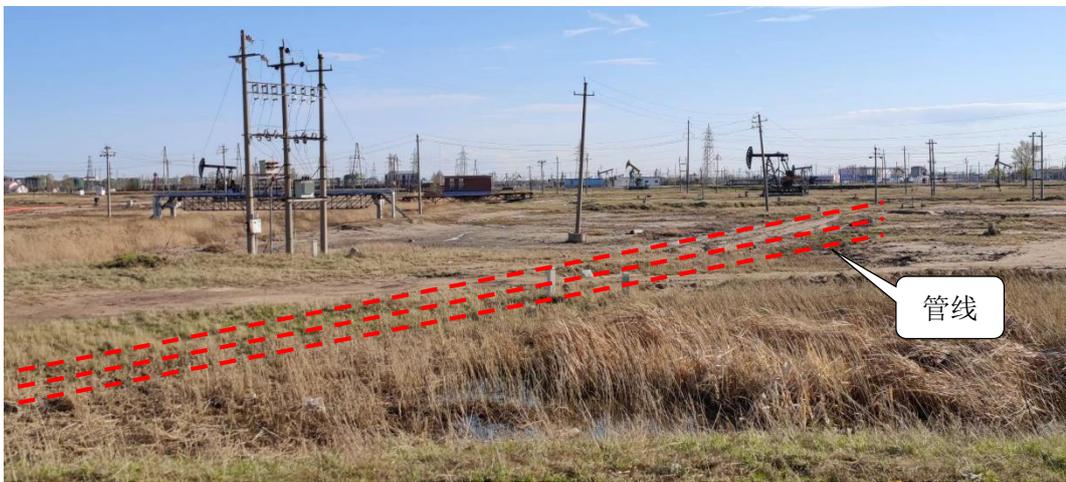
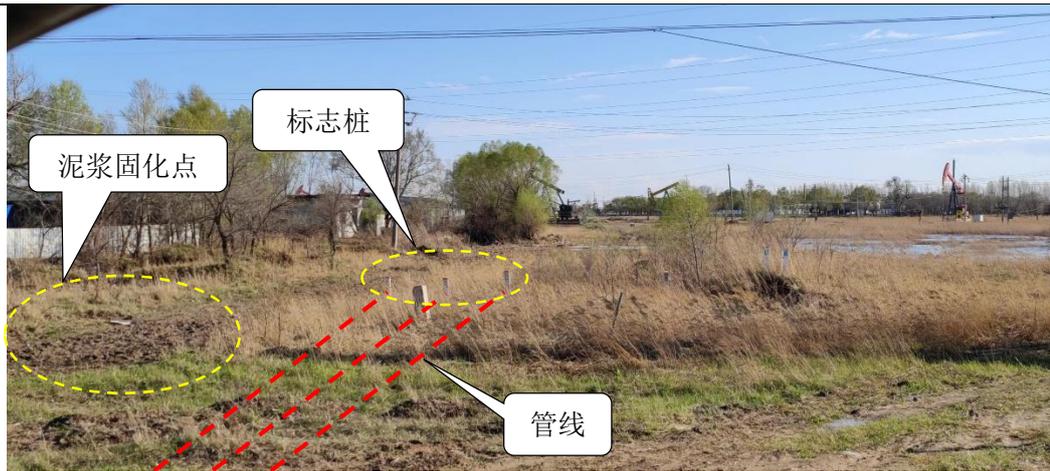
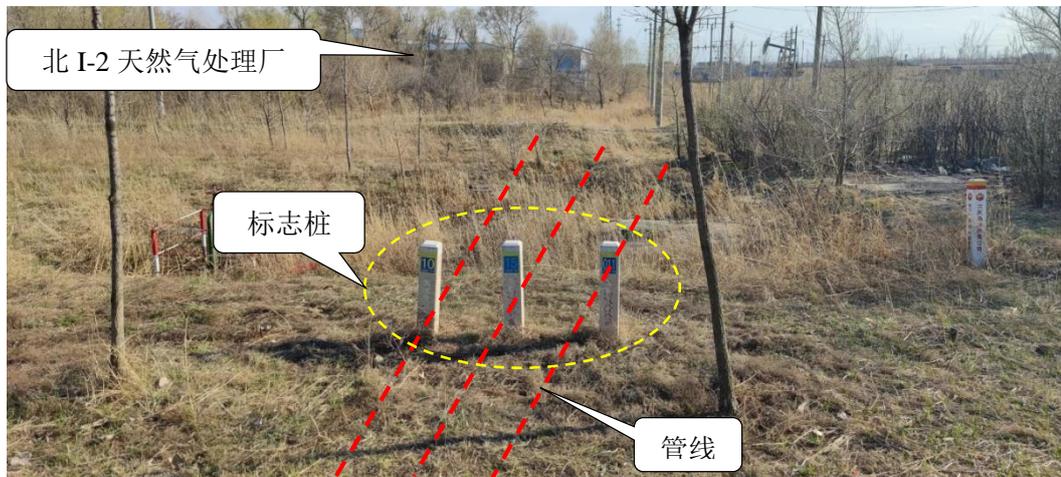
本工程施工过程管道施工、埋设、开挖作业面、余土堆放等工程，对地表植被造成了一定程度的破坏，并造成一定程度土壤的侵蚀及水土流失；本项目临时占地控制在 1580m<sup>2</sup>。经过现场调查，本工程管线施工临时占地已全部恢复原貌，埋设管线临时占地处的植被已经与周围的植被融为一体，草地生态恢复良好。本项目管线临时占地恢复情况见下图。

管线及泥浆固化点生态恢复情况

根据现场勘察情况，管线施工临时占用的草地已全部平整，植被已恢复至周边环境相近的水平。

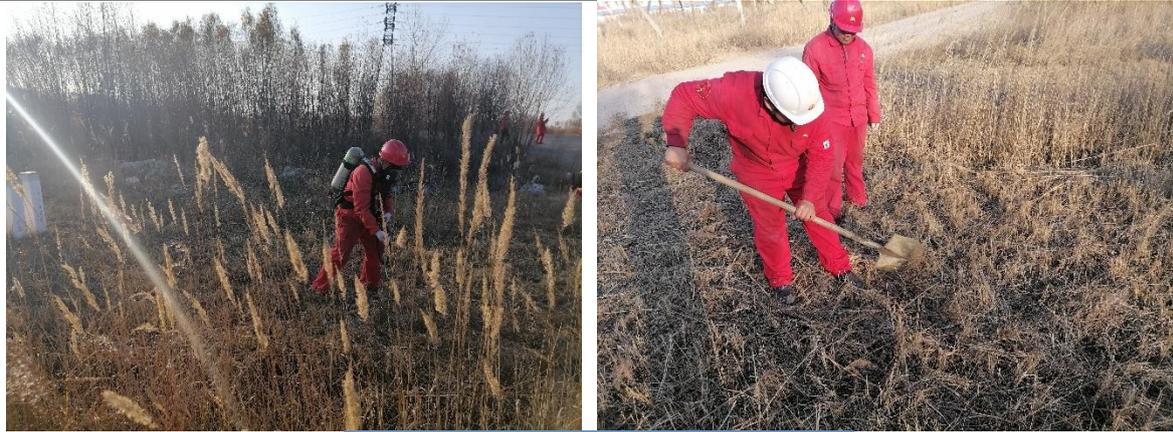
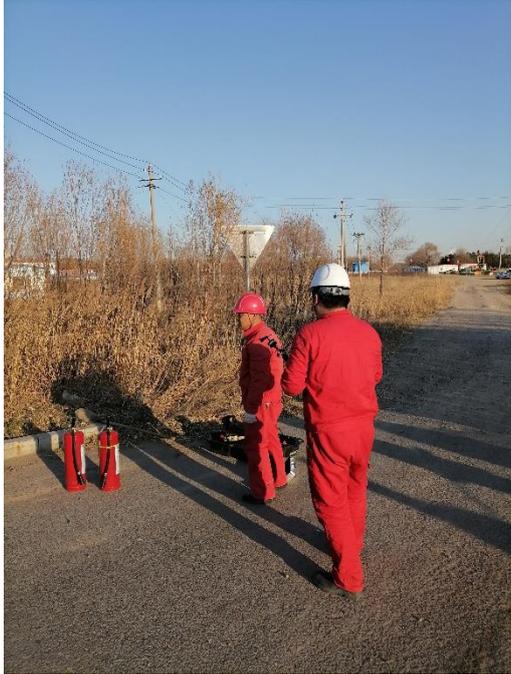
管线泄露及火灾应急演练

根据实际调查，大庆油田有限责任公司天然气分公司应急管理办公室针对各专项预案内容，定期组织应急演练；建议企业日后加强作业区管线泄漏应急演练，检查预案的有效性和符合性，对存在的不足及时修正，避免发生环境污染事故。
