杏南开发区注采系统调整工程项目  
环境影响报告书

建设单位：大庆油田有限责任公司第五采油厂

编制单位：湖南葆华环保有限公司

编制日期：2022年8月

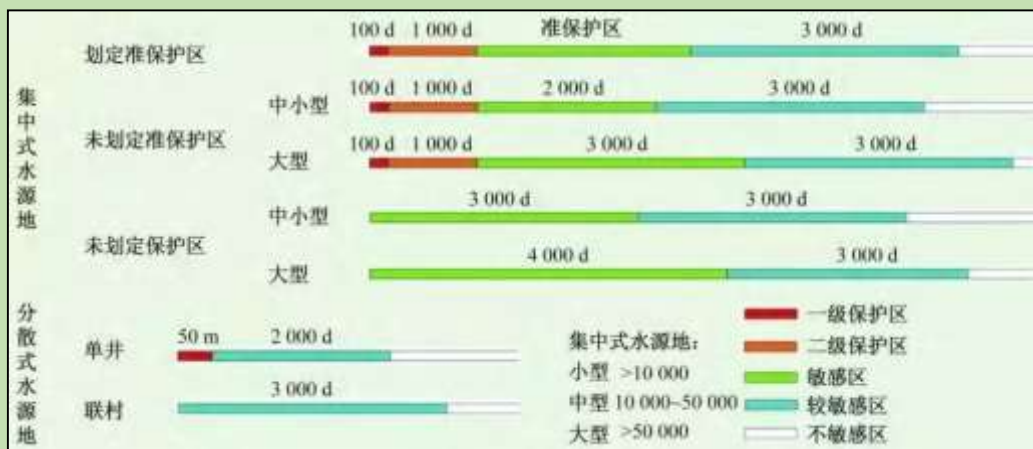
图 2.6-1 地下水敏感性判定依据

经现场调查，本项目评价范围内各村屯内居民均由联村分散式饮用水源统一供水，供水人数均小于 1000 人，分散式饮用水源并未划定保护区，根据《优化评价内容严控新增污染——〈环境影响评价技术导则 地下水环境〉解读》（梁鹏，环境保护部环境工程评估中心，2016.7），结合《饮用水水源保护区划分技术规范》（HJ/T338-2018），地下水敏感性判定依据见图 2.6-1。

因此根据图 2.6-1 所示，以水源井为中心，地下水质子迁移距离 3000d 的外扩区域为较敏感区；较敏感区边界以外的区域为不敏感区。

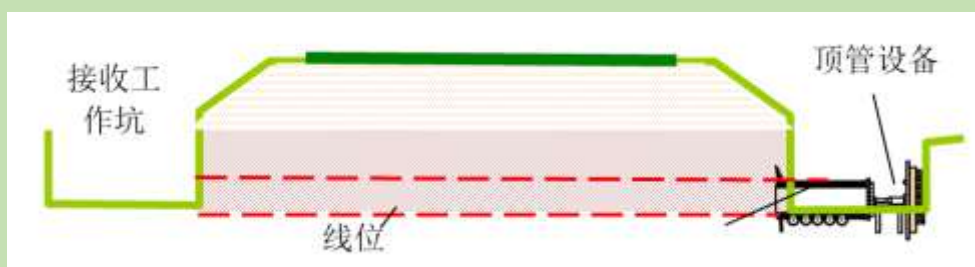
图 3.7-4 顶管施工示意图

本工程3处管道穿越道路，穿越采用顶管施工方案。顶管施工是不开挖或少开挖的一种管道施工方式，其主要利用顶管设备产生前进的力度，平衡管道与土体之间的摩擦力，管道前进同时将管道内占用的土体置换出来，最终在土体中形成管道。施工中置换出的土体，最终用于该处的土地平整。

顶管施工方式：确定顶管穿越进出口位置，在一端挖操作坑，另一端挖接收坑。在操作坑放置穿越套管和顶管设备，由人工先在套管前端掏土，再顶进套管，循环作业直至穿过道路为止。施工示意图见图3.7-4。

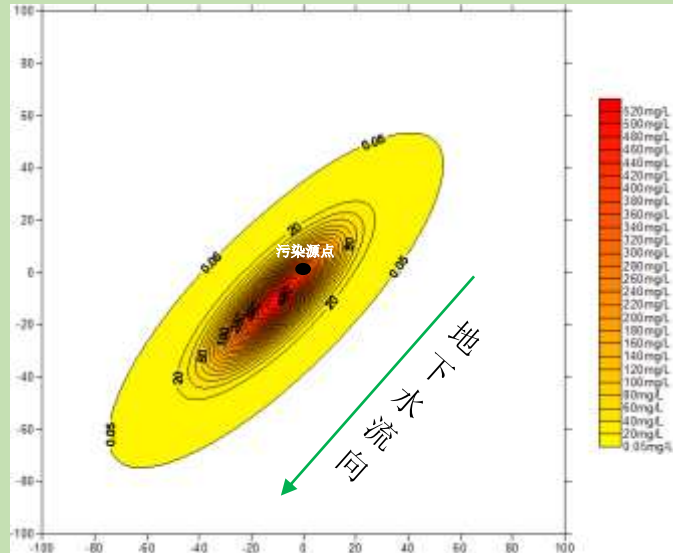
注水管道泄漏 100d、1000d、5000d 对潜水的的影响预测结果见表 5.3-2、图 5.3-1~图 5.3-3。

污染物	预测时间	下游最大浓度	超标最远距离	最远影响距离
石油类	100 天	5242.6mg/L	32.5m	34.5m
	1000 天	524.3mg/L	102m	109m
	5000 天	104.9mg/L	250m	268m

由预测结果可知，随着时间增加，污染范围有所增加，注水管道泄漏 100d 后，下游最大浓度为：5242.6mg/L，超标距离最远为 32.5m，影响距离最远为下游 34.5m；注水管道泄漏 1000d 后，下游最大浓度为：524.3mg/L，超标距离最远为 102m，影响距离最远为下游 109m；注水管道泄漏 5000d 后，下游最大浓度为：104.9mg/L，超标距离最远为 250m，影响距离最远为下游 268m。由于地下水层自净能力有限，几乎不存在自然降解，进入地下水的石油类污染物在污染范围内会对地下水水质产生影响。

根据目前油田管理中注水管道压力表 2 小时巡查 1 次的制度，拟建注水井管道发生事故泄漏至多可在 2h 内发现，并采取关闭阀组等措施进行控制，泄漏时间取 2h，泄漏源强以 2 小时注水量计，本工程单口注水井最大注水量为 35m<sup>3</sup>/d，回注水中石油类含量为 8mg/L，故其泄漏的石油类污染物最大约为 23.3g。选择石油类作为预测因子，预测第 100 天、1000 天、5000 天石油类在潜水中的运移情况。

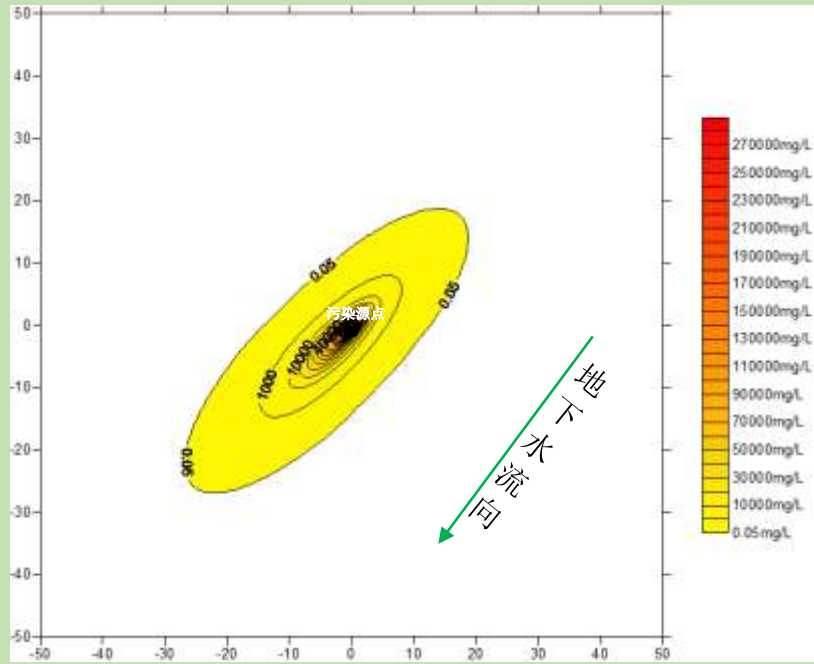
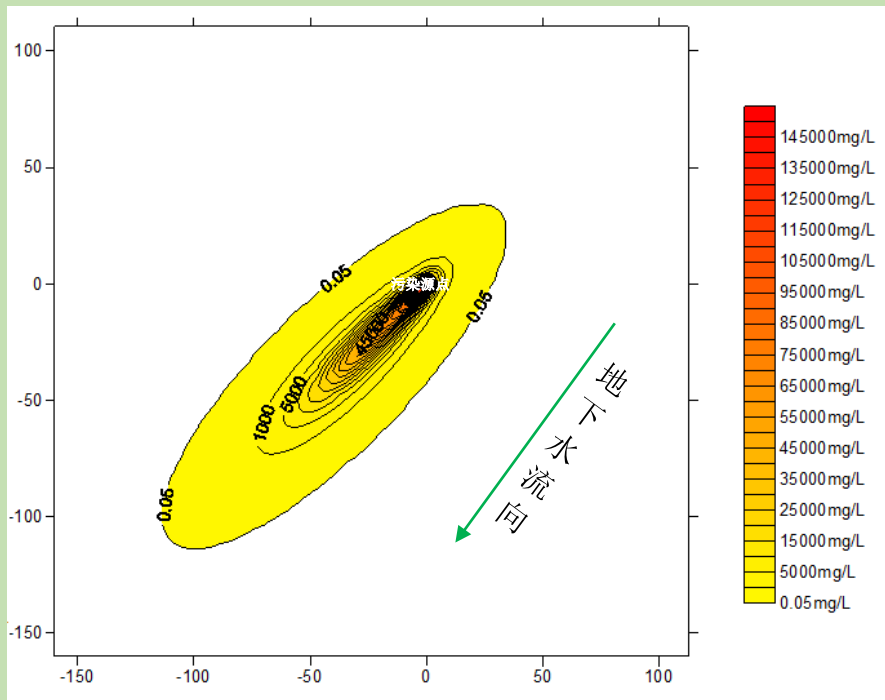
套管破损泄漏  $100d$ 、 $1000d$ 、 $5000d$  对承压水的影响预测结果见表 5.3-3、图 5.3-4~图 5.3-6。

污染物	预测时间	超标距离	最远影响距离	超标面积
石油类	100 天	37m	39m	915m <sup>2</sup>
	1000 天	156m	162m	9460m <sup>2</sup>
	5000 天	511m	526m	54975m <sup>2</sup>

由预测结果可知，随着时间增加，污染范围有所增加，套管泄漏 100d 后，超标距离为下游 37m，影响距离为下游 39m，预测范围内超标面积为 915m<sup>2</sup>；套管泄漏 1000d 后，超标距离为下游 156m，影响距离为下游 162m，预测范围内超标面积为 9460m<sup>2</sup>；套管泄漏 5000d 后，超标距离为下游 511m，影响距离为下游 526m，预测范围内超标面积为 54975m<sup>2</sup>。

本工程注水井套管破损发生泄漏时，主要影响区域为承压水层位。本工程单口注水井最大注水量为  $35\text{m}^3/\text{d}$ ，套管破损发生泄漏，根据大庆油田多年统计数据，泄漏源强以单井每天的注水量 10% 计即  $3.5\text{m}^3/\text{d}$ ，回注水中石油类含量为  $8\text{mg/L}$ ，故其泄漏的石油类污染物最大约为  $28\text{g/d}$ 。由于套管破损不易被发现，只能在井下作业时对油井套管检测等措施进行控制，所以按持续泄漏预测。选择石油类作为预测因子，预测第 100 天、1000 天石油类在地下水中的运移情况。
