第五采油厂杏十五-1 污水站
占压管线改造工程项目
环境影响报告书

建设单位：大庆油田有限责任公司第五采油厂
编制单位：湖南葆华环保科技有限公司

编制日期：2025 年 12 月

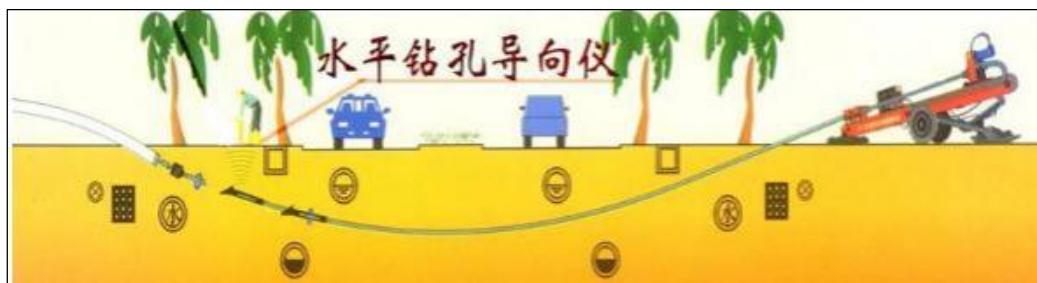
图 3.6-5 定向钻穿越施工示意图

具体定向钻施工过程为：首先用泥浆通过钻杆推动钻头旋转破土前进，按照设计的管

道穿越曲线钻导向孔。当钻杆进尺达十余根时，开始下冲洗管，并使钻杆与冲洗管交替钻进。在钻进过程中，随时通过控向装置掌握钻头所处位置，通过调整弯管壳的方向，使导向孔符合设计曲线。导向孔完成和冲洗管出土后，钻杆全部收回，在冲洗管出土端，连接上切削刀、扩孔器、旋转接头和已预制好的管道，然后开始连续回拖，即在扩孔器扩孔的同时，将钻台上的卡盘向上移动，拉动扩孔器和管道前进，管道就逐渐地被敷设在扩大的孔中，直至管端在入土点露出，完成管道的穿越。

本项目定向钻穿越施工需在公路两侧分别设置钻机场地（入土点）和回托管场地（出土点），钻机场地及回托管场地的总占地面积 $1000m^2$ 。定向钻穿越施工示意图见图3.6-5，定向钻穿越施工平面布置图见图3.6-6。

本项目穿越道路及水渠采用定向钻穿越施工方式。首先用泥浆通过钻杆推动钻头旋转破土前进，按照设计的管道穿越曲线钻导向孔。当钻杆进尺达十余根时，开始下冲洗管，并使钻杆与冲洗管交替钻进。在钻进过程中，随时通过控向装置掌握钻头所处位置，通过调整弯管壳的方向，使导向孔符合设计曲线。导向孔完成和冲洗管出土后，钻杆全部收回，在冲洗管出土端，连接上切削刀、扩孔器、旋转接头和已预制好的管道，然后开始连续回拖，即在扩孔器扩孔的同时，将钻台上的卡盘向上移动，拉动扩孔器和管道前进，管道就逐渐地被敷设在扩大的孔中，直至管端在入土点露出，完成管道的穿越。定向钻施工过程中产生的少量钻孔和扩孔的泥屑均最终进入穿越工程废弃泥浆作为一般工业固体废物处置。
