庆新油田低压供水工艺改造工程项目

# 环境影响报告书

建设单位：安达市庆新油田开发有限责任公司

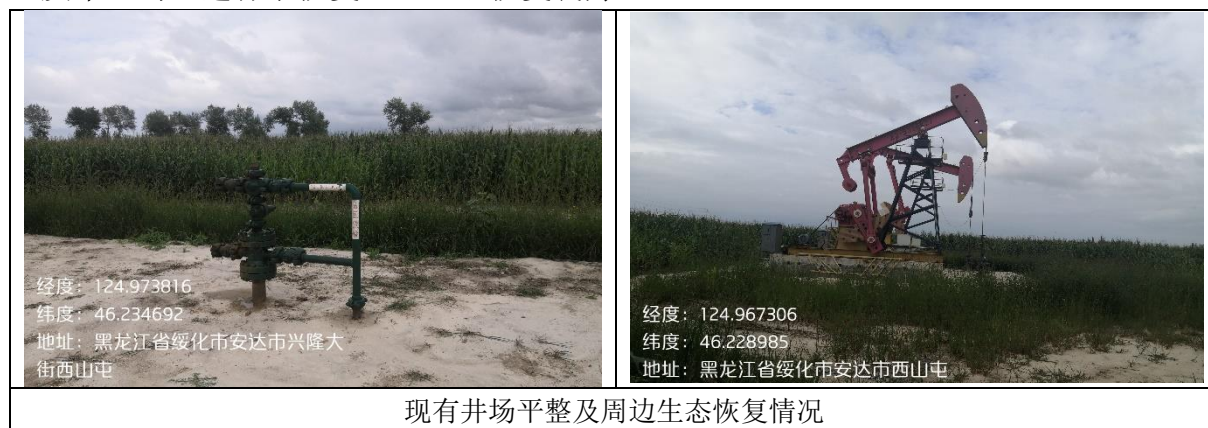
图3.1-2 现有区块内已建井场及管线周边生态恢复情况

根据现场勘查，现有区块内井场永久占地已平整，井场及管线施工时临时占用的耕地及草地均已进行了恢复，且生态恢复良好。

根据现场调查，现有区域内未出现大面积土壤沙化、盐渍化，通过采取相应的生态保护措施及生态恢复措施，已实施工程未对周围生态环境造成较明显的影响。工程永久占地直接减少了草地植被量和农作物的产量，区块道路网络对区域原有生态系统的分割，在一定程度上破坏了原有生态系统的连续性，但没有改变项目区域的生态系统结构与功能，区域的生态组分及生物多样性未受影响，区域生态格局变化不大，对区域生态环境的影响较小。

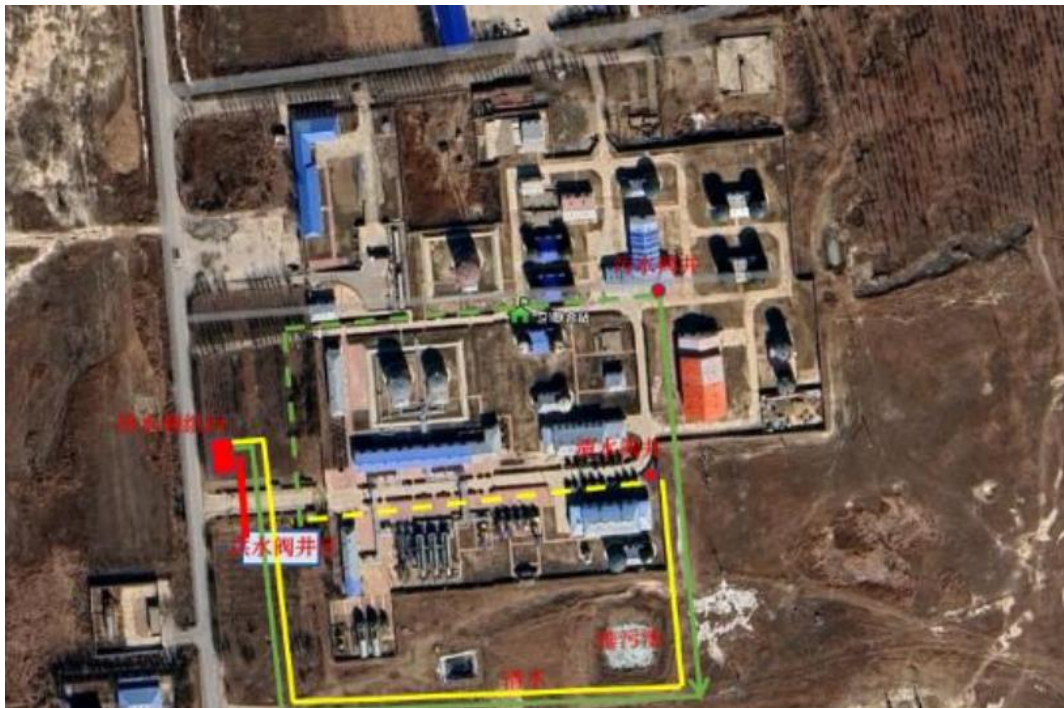
图 3.4-1 拟建清水干线管道及污水干线管道走向图

本次更换管线采用新路由，新建污水管线自污水泵房阀井接出后，向南埋地敷设至厂界外后，与本次新建清水管线同沟敷设至新建供水阀组间。新建管道规格 $\phi 323.9 \times 7.1\text{mm}$ ，长度590m，管道设计压力为1.6Mpa，管道材质采用内环氧粉末普通级外2PE加强沥青防腐钢管，管道敷设方式采用沟埋方式敷设，管顶埋深-2.1m，站外管道施工作业带宽度为10m，管道内介质为深度处理后污水，管线穿越道路6处，采取定向钻穿越方式。

本项目拟建清水干线管道及污水干线管道走向见图3.4-1。

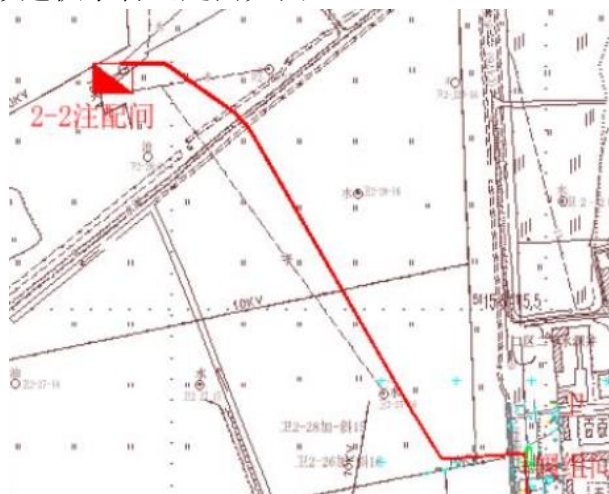
图 3.4-2 拟建供水管道走向图

2-2#注配间供水管线从2-1#注配间污水供水管道搭接，前端同时使用一根污水供水管线影响供水压力，且2-2#注配间只能与2-1#注配间同时注污水，需改造。

新建供水阀组间至2-2#注配间供水管道880m，管道自新建供水阀组间接出后穿越卫一联站前道路，直接埋地敷设至2-2#注配间。管道规格为DN80，管道设计压力为1.6Mpa，管道材质采用钢骨架塑料复合管，占地地类为草地，管顶埋深为1.6m，管道施工作业带宽度为10m。本项目拟建供水管道走向见图3.4-2。

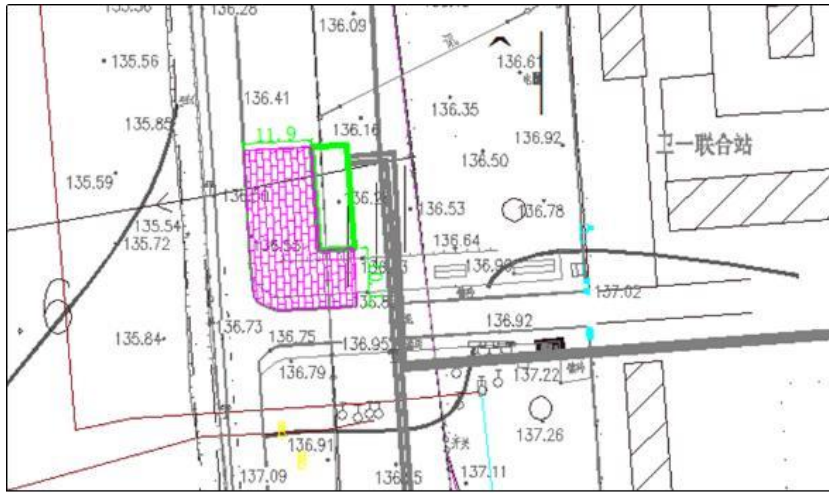
图3.5-2 场地平面布置图

运营期新建供水阀组间为整栋单层砌体结构建筑，位于占地东侧，呈南北向布置，包含1间阀组间和1间门卫室，建筑面积111.38m<sup>2</sup>，建筑西侧和南侧铺设荷兰砖场地，面积351m<sup>2</sup>。整体平面布置见图3.5-2，供水阀组间平面布置见图3.5-3。

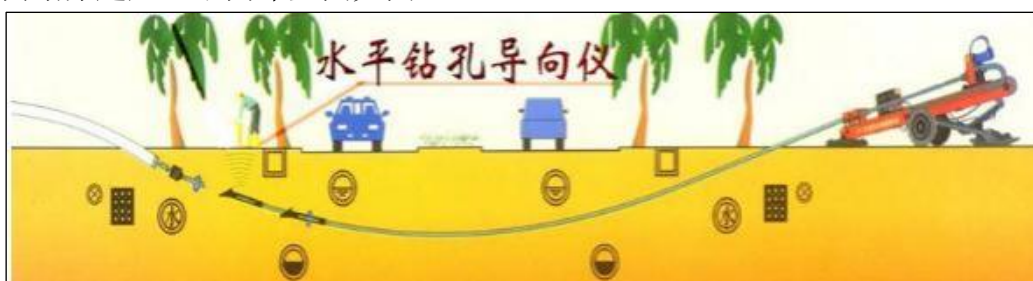
图 3.6-5 定向钻穿越施工示意图

具体定向钻施工过程为：首先用泥浆通过钻杆推动钻头旋转破土前进，按照设计的管道穿越曲线钻导向孔。当钻杆进尺达十余根时，开始下冲洗管，并使钻杆与冲洗管交替钻进。在钻进过程中，随时通过控向装置掌握钻头所处位置，通过调整弯管壳的方向，使导向孔符合设计曲线。导向孔完成和冲洗管出土后，钻杆全部抽回，在冲洗管出土端，连接上切削刀、扩孔器、旋转接头和已预制好的管道，然后开始连续回拖，即在扩孔器扩孔的同时，将钻台上的卡盘向上移动，拉动扩孔器和管道前进，管道就逐渐地被敷设在扩大的孔中，直至管端在入土点露出，完成管道的穿越。

本项目定向钻穿越施工需在公路两侧分别设置钻机场地（入土点）和回托管场地（出土点），钻机场地及回托管场地的总占地面积2800m<sup>2</sup>。定向钻穿越施工示意图见图3.6-5，定向钻穿越施工平面布置图见图3.6-6。

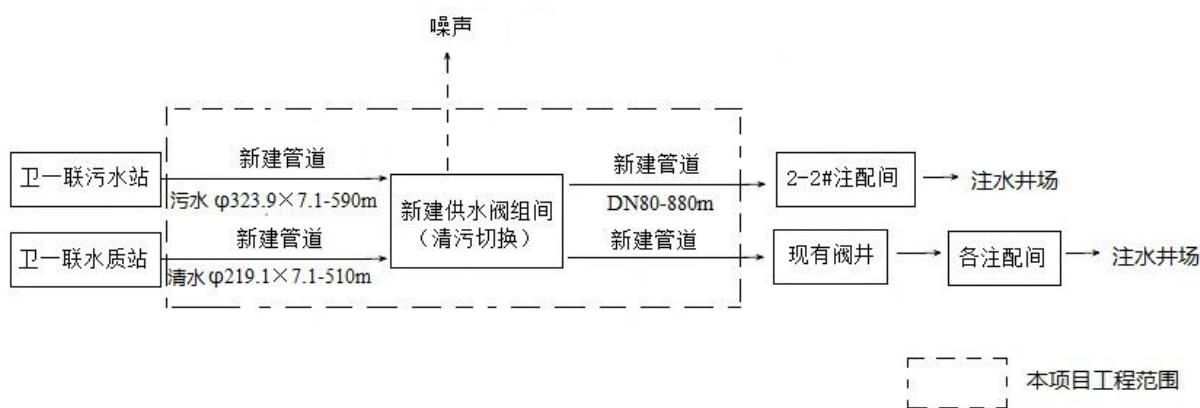
图 3.4-4 运营期工艺流程及产污节点图

新建清水干线管道和污水干线管道由卫一联合站水质站清水泵房和污水泵房接出，管道并行敷设至新建供水阀组间，由新建供水阀组间按生产计划进行清污切换，保障各个注配间供水。新建供水阀组间运营期会产生噪声。

本项目运营期管线采用密闭输送方式输送回注水。管线在正常运行状况下无废气、废水、噪声和固体废物产生及排放，但运行过程存在潜含油污水泄漏的风险，可能对大气、地下水、土壤环境产生污染影响。

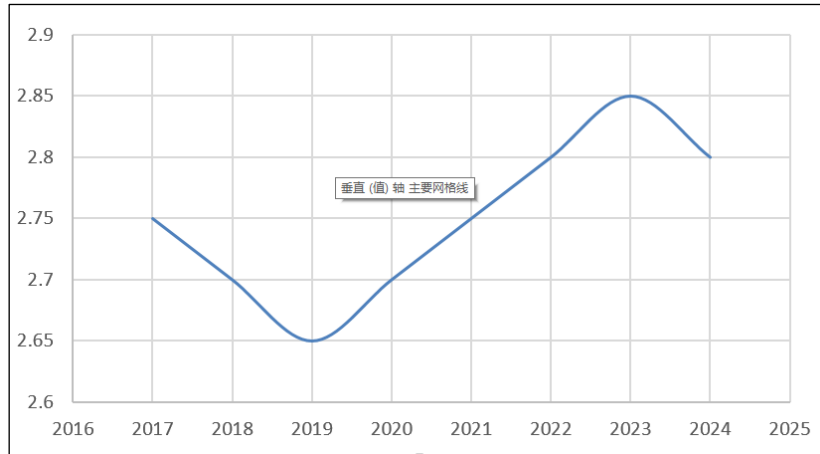
图 4.1-1 区域潜水水位埋深变化曲线

区域潜水含水层埋深较浅，含水层岩性为粉细砂，水位变化主要受大气降水补给和人工开采影响较大，根据水位监测结果表明，区域潜水水位埋深 0.4m-15m 之间，区域潜水埋深变化较小，水位变化差 1.0m 左右（见下图 4.1-1）。

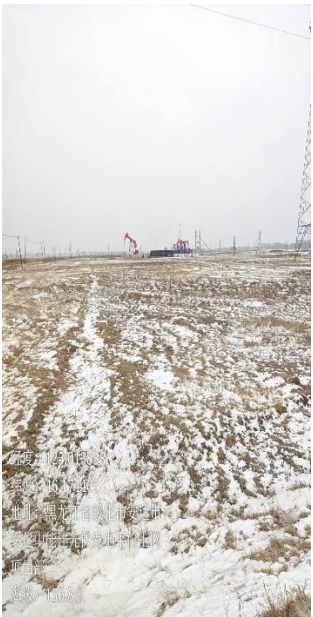
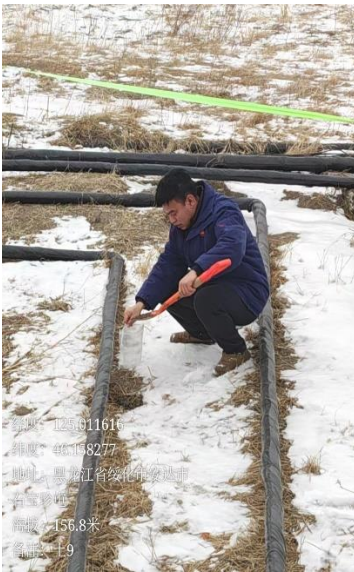
新建供水管道临时占地处

卫1转阀组间至1-2#注配间		/	0-0.2m 块状结构 壤土

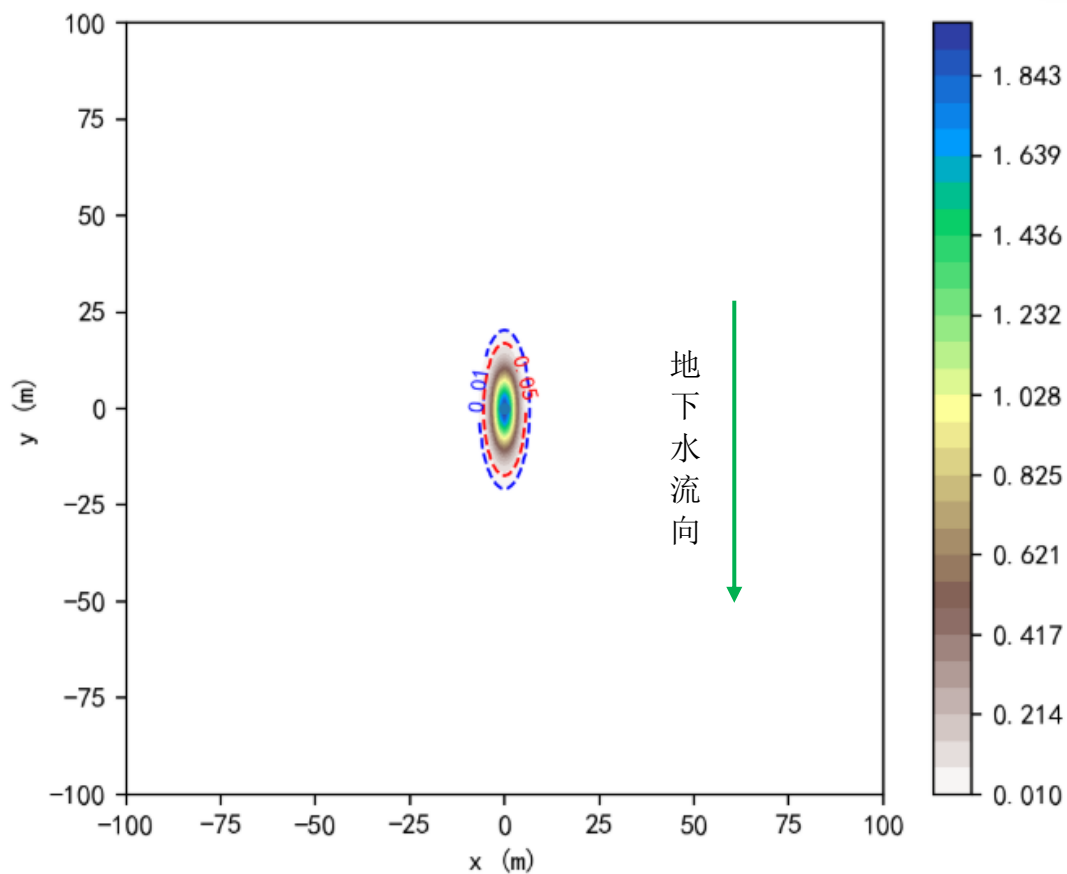
图 5.3-1 供水管道泄漏后 100 天污染物浓度分布图（污染源点：0，0）

石油类	100 天	1.98mg/L	17m	293.06m <sup>2</sup>	20m	418.8m <sup>2</sup>
	1000 天	0.198mg/L	35m	1087.1m <sup>2</sup>	51m	2354.4m <sup>2</sup>
	5475 天	0.036mg/L	无超标距离	无超标面积	88m	5540.46m <sup>2</sup>

由预测结果可知，随着时间增加，污染范围有所增加，供水管道泄漏 100d 后，超标距离最远为 17m，影响距离最远为下游 20m；供水管道泄漏 1000d 后，超标距离最远为 35m，影响距离最远为下游 51m；供水管道泄漏 5475d 后，无超标距离，影响距离最
