大庆油田第十一采油厂水系统管道安 全隐患治理工程项目 环境影响报告书

建设单位：大庆油田第十一采油厂

编制单位：湖南葆华环保科技有限公司

编制日期：2026 年 5 月

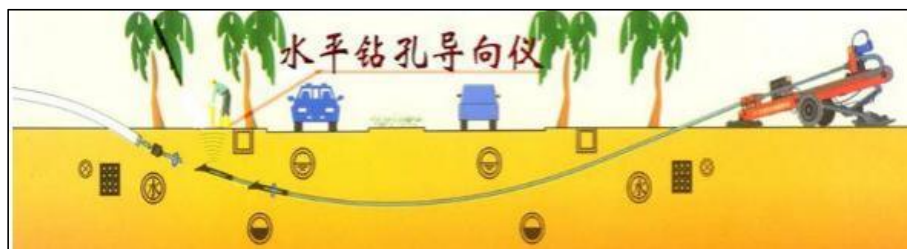
图 3.6-5 定向钻穿越施工示意图

具体定向钻施工过程为：首先用泥浆通过钻杆推动钻头旋转破土前进，按照设计的管道穿越曲线钻导向孔。当钻杆进尺达十余根时，开始下冲洗管，并使钻杆与冲洗管交替钻进。在钻进过程中，随时通过控向装置掌握钻头所处位置，通过调整弯管壳的方向，使导向孔符合设计曲线。导向孔完成和冲洗管出土后，钻杆全部抽回，在冲洗管出土端，连接上切削刀、扩孔器、旋转接头和已预制好的管道，然后开始连续回拖，即在扩孔器扩孔的同时，将钻台上的卡盘向上移动，拉动扩孔器和管道前进，管道就逐渐地被敷设在扩大的孔中，直至管端在入土点露出，完成管道的穿越。

本项目定向钻穿越施工需在公路两侧分别设置钻机场地（入土点）和回托管场地（出土点），钻机场地及回托管场地的总占地面积1000m²。定向钻穿越施工示意图见图3.6-5，定向钻穿越施工平面布置图见图3.6-6。

本项目穿越道路及水渠采用定向钻穿越施工方式。首先用泥浆通过钻杆推动钻头旋转破土前进，按照设计的管道穿越曲线钻导向孔。当钻杆进尺达十余根时，开始下冲洗管，并使钻杆与冲洗管交替钻进。在钻进过程中，随时通过控向装置掌握钻头所处位置，通过调整弯管壳的方向，使导向孔符合设计曲线。导向孔完成和冲洗管出土后，钻杆全部抽回，在冲洗管出土端，连接上切削刀、扩孔器、旋转接头和已预制好的管道，然后开始连续回拖，即在扩孔器扩孔的同时，将钻台上的卡盘向上移动，拉动扩孔器和管道前进，管道就逐渐地被敷设在扩大的孔中，直至管端在入土点露出，完成管道的穿越。定向钻施工过程中产生的少量钻孔和扩孔的泥屑均最终进入穿越工程废弃泥浆作为一般工业固体废物处置。
