大庆油田第七采油厂高后果区腐蚀老化管道
安全隐患治理工程项目

环境影响报告书

编制单位：黑龙江省玖合环保科技有限公司

委托单位：大庆油田有限责任公司第七采油厂

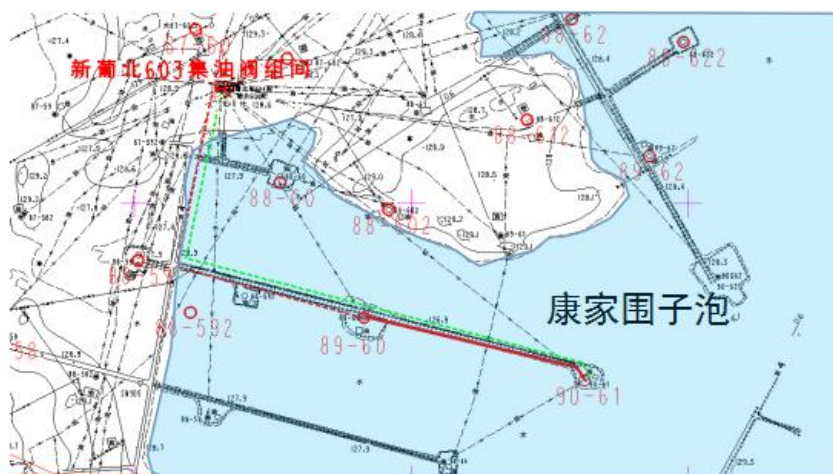
葡 90-61 至葡 89-60 集油管道路由走向示意图

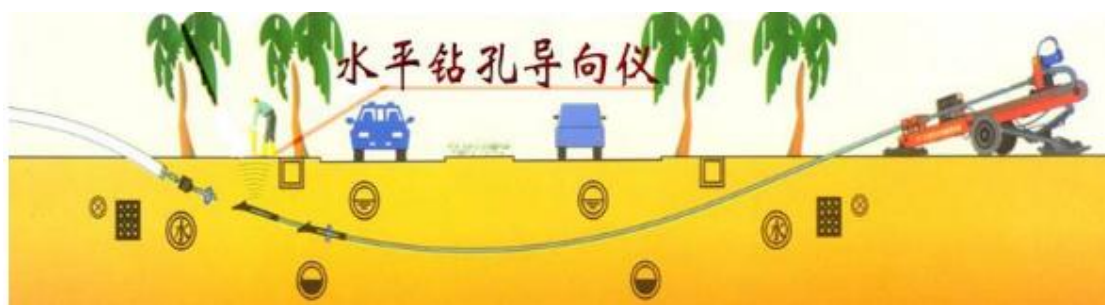
具体定向钻施工过程为：首先用泥浆通过钻杆推动钻头旋转破土前进，按照设计的管道穿越曲线钻导向孔。当钻杆进尺达十余根时，开始下冲洗管，并使钻杆与冲洗管交替钻进。在钻进过程中，随时通过控向装置掌握钻头所处位置，通过调整弯管壳的方向，使导向孔符合设计曲线。导向孔完成和冲洗管出土后，钻杆全部抽回，在冲洗管出土端，连接上切削刀、扩孔器、旋转接头和已预制好的管道，然后开始连续回拖，即在扩孔器扩孔的同时，将钻台上的卡盘向上移动，拉动扩孔器和管道前进，管道就逐渐地被敷设在扩大的孔中，直至管端在入土点露出，完成管道的穿越。定向钻施工过程中产生的少量钻孔和扩孔的泥屑均最终进入定向钻废弃泥浆作为一般工业固体废物处置。

本项目定向钻穿越施工需在道路两侧分别设置钻机场地(入土点)和回托管场地(出土点)，钻机场地及回托管场地的总占地面积 3000m²。定向钻穿越施工过程平面布置示意图见图 3.5-5。

图 3.5-5 (1) 定向钻施工示意图

图 3.5-5 (2) 定向钻施工示意图

定向钻施工中泥浆起护壁、润滑、冷却和冲洗钻头、清扫土屑、传递动力等作用，成份一般主要为膨润土和清水、少量的添加剂（羧甲基纤维素钠 CMC）等，无毒及无有害成分。项目在定向钻施工期间通过螺旋泵把回扩孔中的泥浆回收到防渗泥浆池中，经泥浆配置区内装的泥浆净化与回收装置处理后，泥浆循环使用，有效降低了泥浆的使用量，在一定程度上提高了泥浆使用率。

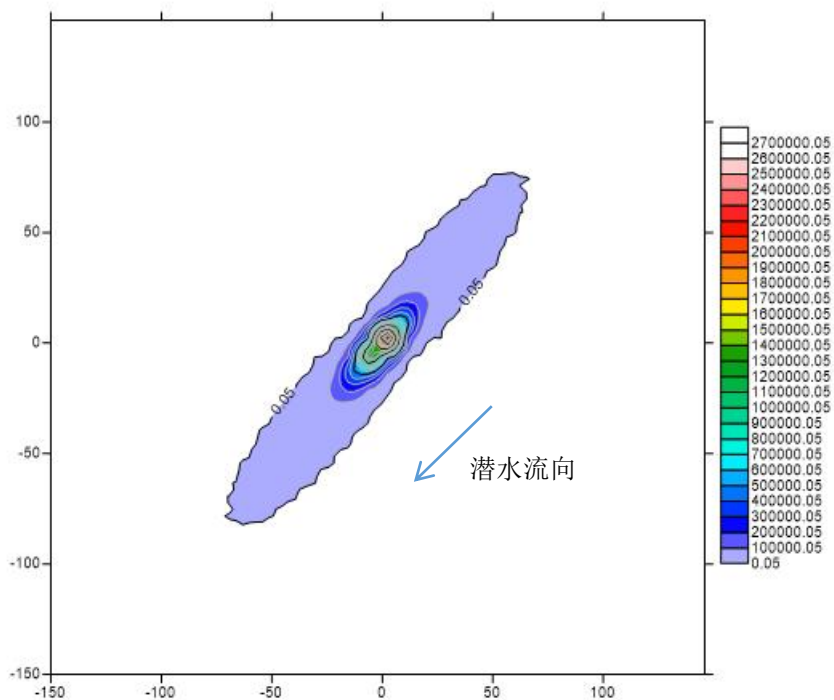
图 5.3-2 管线泄漏（泄漏孔径为管径的 10%）1000d 石油类对潜水的的影响预测结果图

预测	污染物	预测时间	超标距离 m	超标面积 m ²	最大迁移距离 m	影响面积 m ²
泄漏孔径为管径的 10%	石油类	100d	34	1098	36	1242
		1000d	109	10944	115	12224
		3650d	213	38800	216	40275
