大庆油田第十一采油厂生产指挥中心环
境敏感区管道腐蚀老化治理工程项目
环境影响报告书

建设单位：大庆油田有限责任公司第十一采油厂
编制单位：湖南葆华环保科技有限公司

编制日期：2026年6月

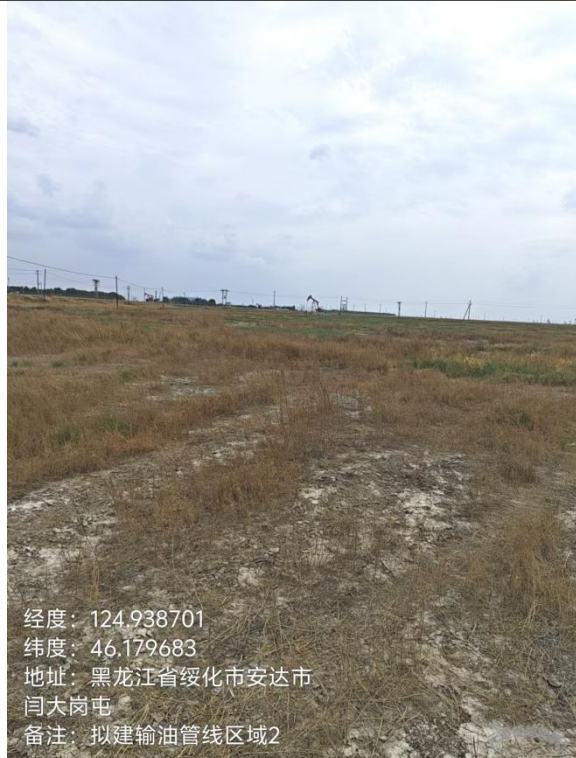
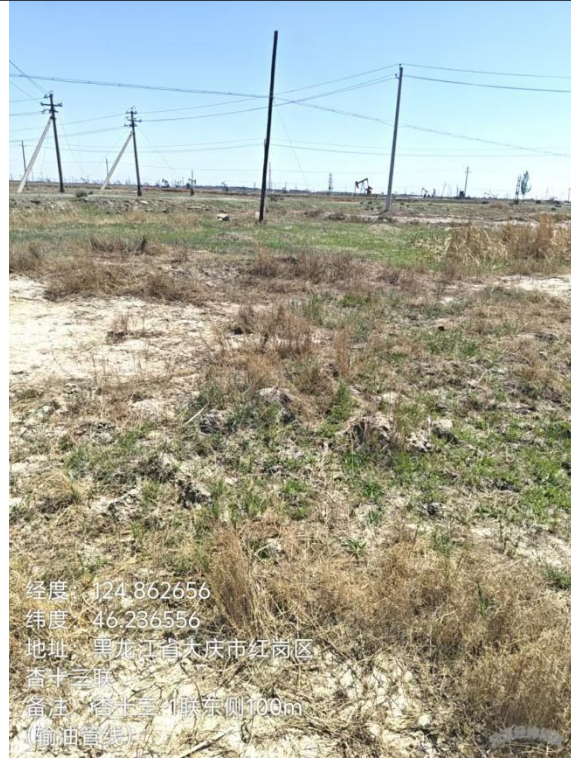
现有管线现状

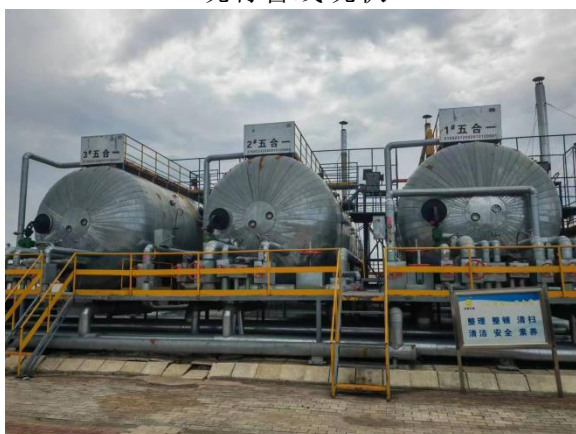
卫一联合站内五合一

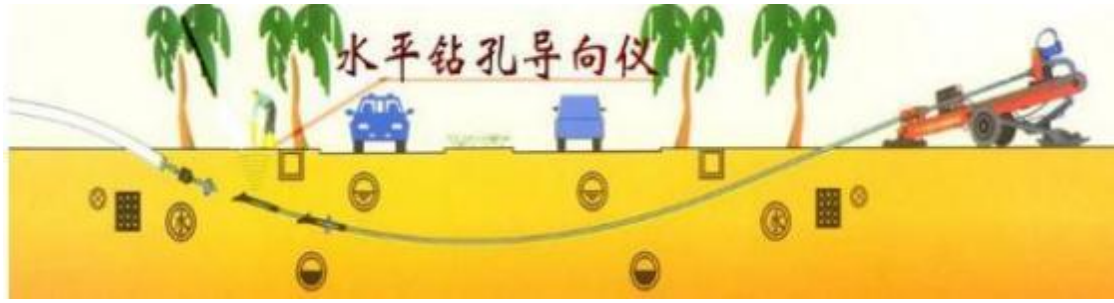
图 3.7-3 定向钻施工示意图

具体定向钻施工过程为：首先用泥浆通过钻杆推动钻头旋转破土前进，按照设计的管道穿越曲线钻导向孔。当钻杆进尺达十余根时，开始下冲洗管，并使钻杆与冲洗管交替钻进。在钻进过程中，随时通过控向装置掌握钻头所处位置，通过调整弯管壳的方向，使导向孔符合设计曲线。导向孔完成和冲洗管出土后，钻杆全部抽回，在冲洗管出土端，连接上切削刀、扩孔器、旋转接头和已预制好的管道，然后开始连续回拖，即在扩孔器扩孔的同时，将钻台上的卡盘向上移动，拉动扩孔器和管道前进，管道就逐渐地被敷设在扩大的孔中，直至管端在入土点露出，完成管道的穿越。

本项目定向钻穿越施工需在公路两侧分别设置钻机场地（入土点）和回托管场地（出土点），钻机场地及回托管场地的总占地面积3000m²。定向钻穿越施工过程示意图见图3.7-3。

定向钻施工中泥浆起护壁、润滑、冷却和冲洗钻头、清扫土屑、传递动力等作用，成份一般主要为膨润土和清水、少量的添加剂（羧甲基纤维素钠 CMC）等，无毒及无有害成分，项目在定向钻施工期间通过螺旋泵把回扩孔中的泥浆回收到防渗泥浆池（5m×3m×2m）中，经泥浆配置区内装的泥浆净化与回收装置处理后，泥浆循环使用，有效降低了泥浆的使用量，在一定程度上提高了泥浆使用率。
