大庆油田第七采油厂高后果区腐蚀老化管道
安全隐患治理工程项目

环境影响报告书

编制单位：黑龙江省玖合环保科技有限公司

委托单位：大庆油田有限责任公司第七采油厂

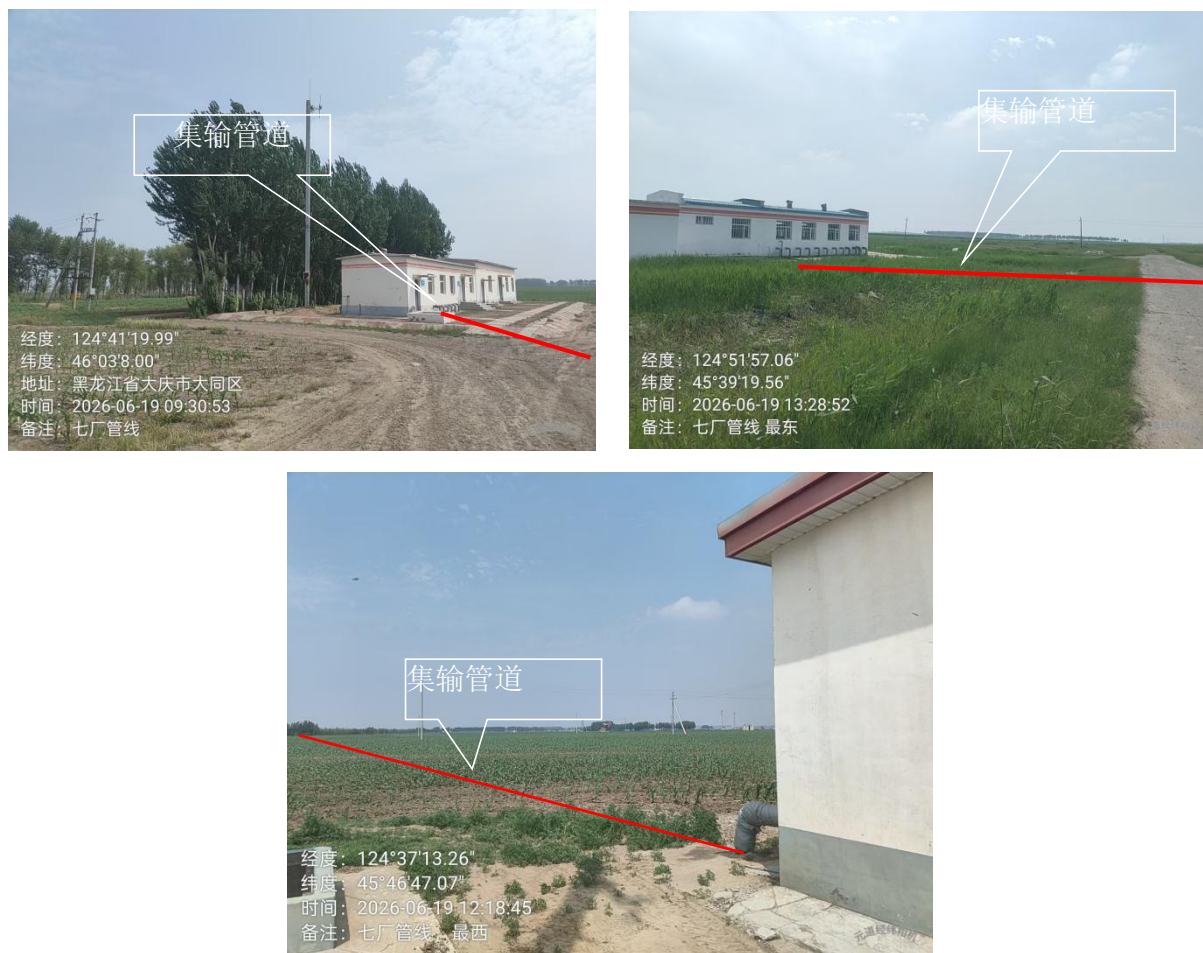
图 3.1-1 区块内已建集输管道临时占地恢复情况

区域内已建集输管道临时占地已采用相应的生态保护和恢复措施，临时施工占地得到了较好的平整、清理，临时占地内植被已经基本恢复到油田开发前状态，没有改变项目区的生态系统结构与功能，项目区的生态组分及生物多样性未受影响，生态格局变化不大。

区块内管道临时占地恢复现状见图 3.1-1。

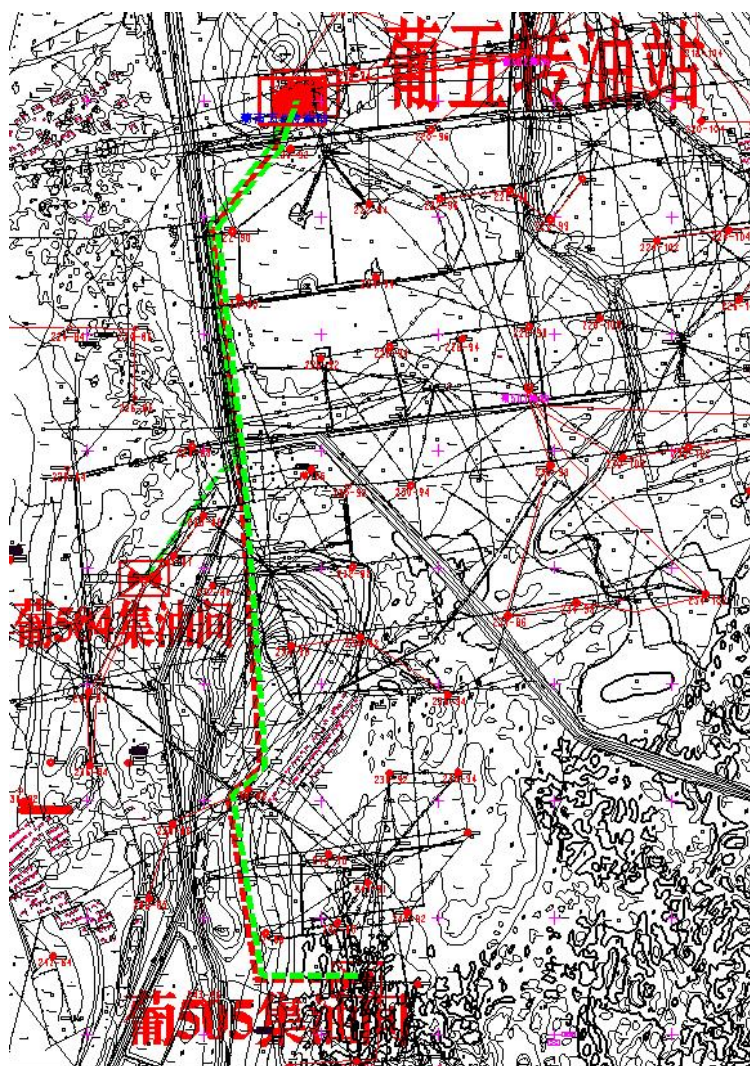
葡 504 间掺水及葡 505 间掺水、集油管道路由走向示意图

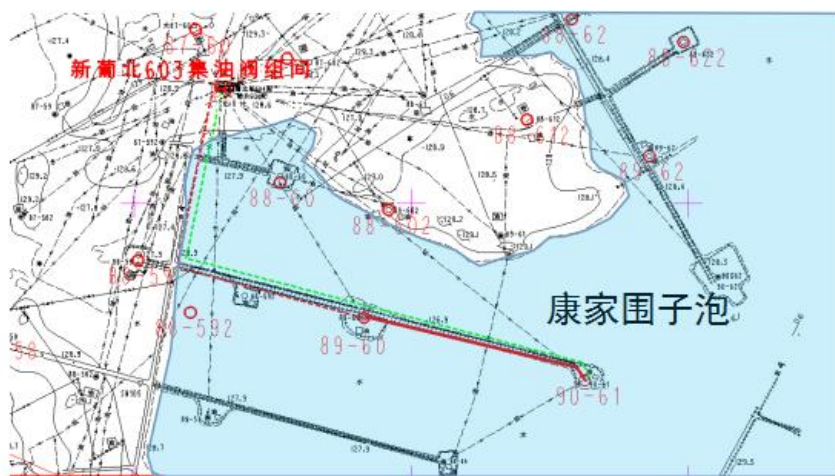
葡 90-61 至葡 89-60 集油管道路由走向示意图

根据建设单位提供资料，本项目葡北 601 间 2 环集油管道、葡 90-61 至葡 89-60 集油管道主要沿通井路、井排路敷设，由于管线区域紧邻康家围子泡，管线管沟开挖采取窄沟开挖，则施工临时占地宽度为 8m，其中置土带宽度 2m，施工便道宽度 4m（利用现有通井路和井排路，不新增），管沟宽度 1m，设备区宽度 1m（管线）。本项目一般地段管道（除顶管施工管段外），管沟及设备区宽度为 6m，置土带宽度为 4m（表土 2m、基础挖方 2m）。本项目管沟施工长度为 18.78km，表土剥离厚度 30cm，管道表土剥离堆场面积为 35690m²，管道施工表土剥离 31560m³（堆放高度为约为 0.9m）。

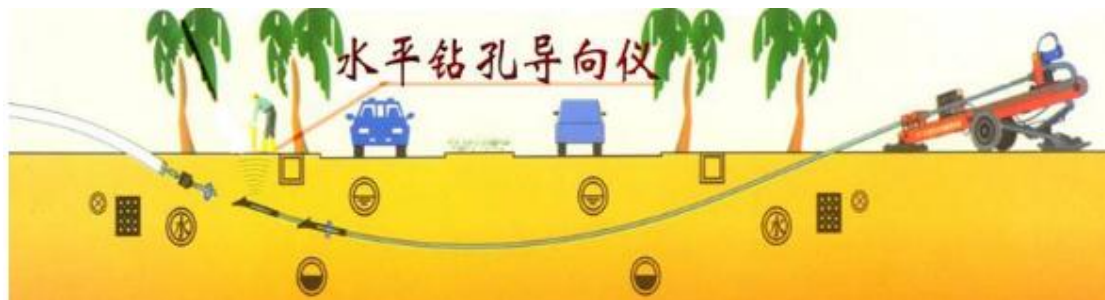
图 3.5-5 (1) 定向钻施工示意图

具体定向钻施工过程为：首先用泥浆通过钻杆推动钻头旋转破土前进，按照设计的管道穿越曲线钻导向孔。当钻杆进尺达十余根时，开始下冲洗管，并使钻杆与冲洗管交替钻进。在钻进过程中，随时通过控向装置掌握钻头所处位置，通过调整弯管壳的方向，使导向孔符合设计曲线。导向孔完成和冲洗管出土后，钻杆全部抽回，在冲洗管出土端，连接上切削刀、扩孔器、旋转接头和已预制好的管道，然后开始连续回拖，即在扩孔器扩孔的同时，将钻台上的卡盘向上移动，拉动扩孔器和管道前进，管道就逐渐地被敷设在扩大的孔中，直至管端在入土点露出，完成管道的穿越。定向钻施工过程中产生的少量钻孔和扩孔的泥屑均最终进入定向钻废弃泥浆作为一般工业固体废物处置。

本项目定向钻穿越施工需在道路两侧分别设置钻机场地(入土点)和回托管场地(出土点), 钻机场地及回托管场地的总占地面积 3000m²。定向钻穿越施工过程平面布置示意图见图 3.5-5。

定向钻施工过程中在穿越两端各开挖一个作业坑（一个作为顶管作业坑、一个作为接收坑），每个作业坑长 10m、宽 6m、平均深度 3m，表土剥离量已经在管线作业带中计算，扣除管线作业带挖方，一次顶管施工过程中还需要挖方 294m³（ $6 \times 20 \times 2.7 - 20 \times 1.5$ ），本项目共计 7 处定向钻施工，因此定向钻施工中控方总量为 2058m³，施工结束后开挖

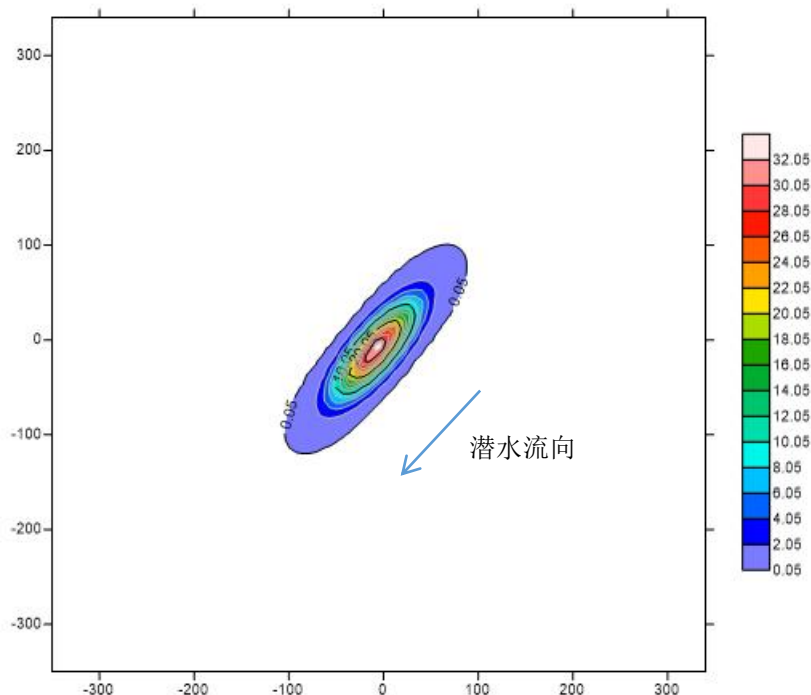
图 5.3-6 管道泄漏（全管径泄漏）3650d 石油类对潜水的的影响预测结果图

污染物	预测时间	超标距离 m	超标面积 m^2	最远影响距离 m	影响面积 m^2
石油类	100d	29.35	801	31.35	936
	1000d	83.5	6464	91.5	7232
	3650d	151.775	19575	167.775	23175
